**TÖRŐ Balázs**

## **Változó formák és funkciók a falu népi építkezésében**

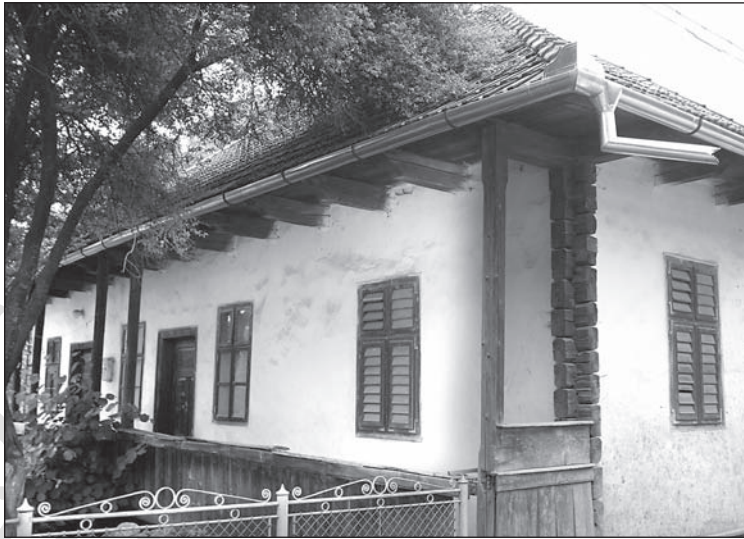
*1. kép. A Szász porta oldaltornáca és homlokzati részlete  
(2009. július, Törő Balázs felvétele)*

A házat eredetileg deszkából készített homloktornác vette körbe, ami a nyári konyhához hasonlóan, az utcafronti, tehát a ház homlokzati oldalán a műút szélesítésének esett áldozatul. A megmaradt, udvarra néző oldaltornác viszont változatlan formájában napjainkig fennmaradt. Annak függőleges oszlopain díszítés nem látható, csupán végeiket faragták meg némiképp.

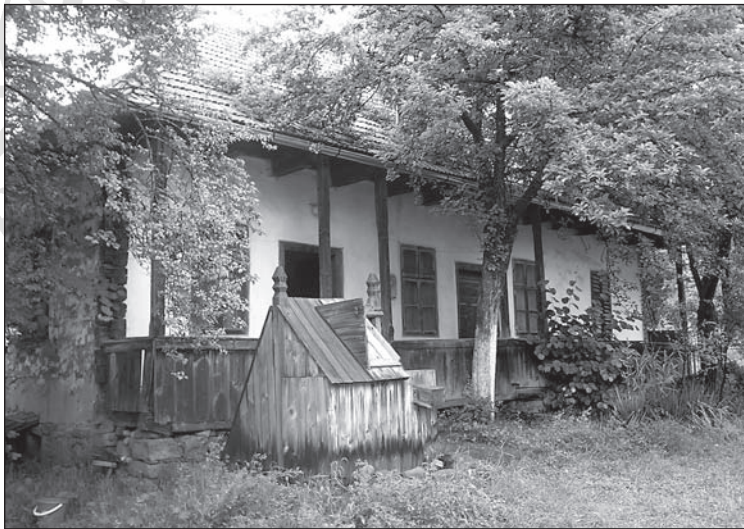
*2. kép. A Szász porta, előtérben a kúttal (2009. július, Törő Balázs felvétele)*

Az udvar végén álló szénás csúrt, az istállót, a tyúk- és a disznópajtát, valamint a szekérszínt, melyek lezárták az udvart, már korábban elbontották. Mivel a kollektivizálás után a család tagjai nagyobb állatokat már nem tartottak, s a csűr régi zsindeyteteje is egy jelentősebb havazás következtében meghajolt, a tulajdonosok nem tartották célszerűnek azt kijavítani, inkább elbontották s eladták annak faanyagát. Az így nyert összeget gyermekeik taníttatására fordították. A hajdani csűrre napjainkban már csak egy kőkupac emlékeztet. Az udvaron, közvetlen a ház mellett napjainkban is áll a kőből rakott kút.

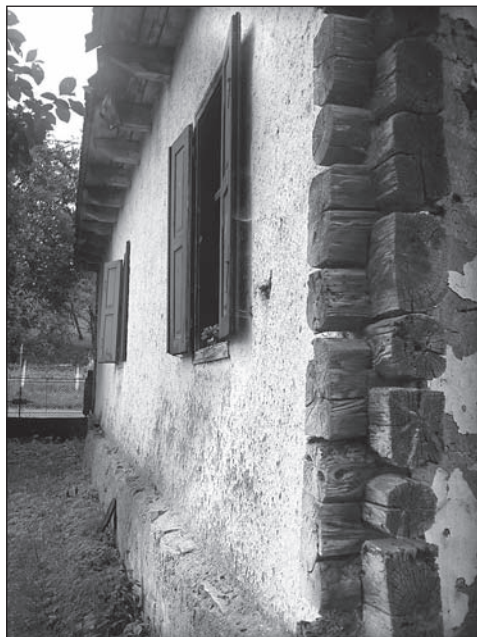
3. kép. Keresztvéges illesztésű boronafal  
(2009. július, Törő Balázs felvétele)

A lakóházat szögletesre bárdolt fenyőboronákból rakták, melyeket a sarkokon túlnyúló keresztvéges módszerrel illesztettek össze. A legelső, cserefából készült gerendát, ami a ház teljes hosszában végigfut, meghagyták küszöbnek. Ez alatt található, az erdélyi háztípusra oly jellemző, helyi bányából származó terméskő fundamentum, ami esetünkben egy méter vastag és hetven centiméter széles homokkő alapozást jelent.

A ház faláról a vakolat néhol lehullott, megbomlott a térségben gyakori földrengések miatt, így láthatóvá vált a boronafalat szigetelő szalmás

agyagtapasztás, az azt tartó apró, keményfából készült faécek sora, azaz a „sas” vagy „bolhaszegek” (Sabján–Buzás 2003: 23), illetve az egymást váltó, különböző fehér és világoskék színű vakolatrétegek. A tapasztás és a vakolat a túlnyúló boronavégeket már nem takarja.

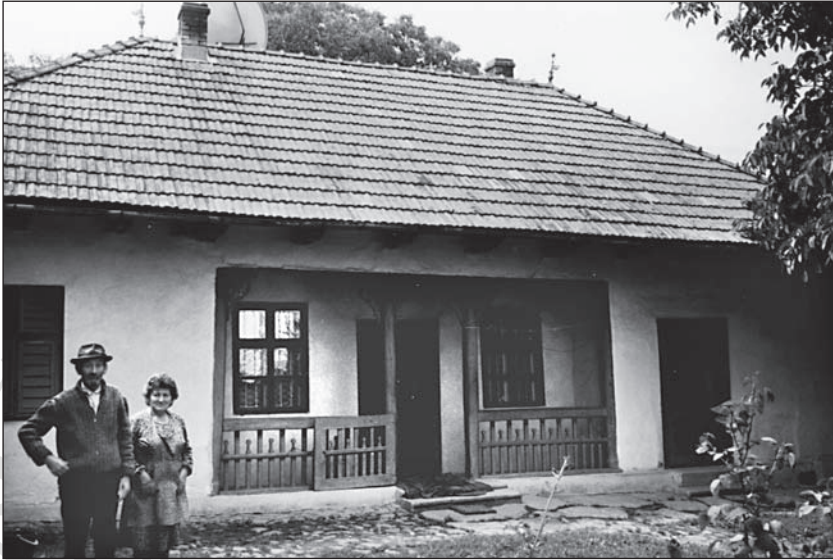
5. kép. A Kovács család egykori középereszés háza

A középeresztes háztípus elsősorban a 19. század végén volt elterjedt a faluban. Az elemzésre kiválasztott ház, a Szász portához hasonlóan, szintén a Fő utcán található, a jómódú Kovács család tulajdonát alkotja. Az egykori középeresztről, melynek fa díszítőelemeit a padláson őrzik, a családi élet színteréül szolgáló, konyhaként is funkcionáló belső szobába léphetünk, amelyből egyik oldalról, egykor a nagyszülők használta szoba, s abból egy további helyiség, a kamra nyílik. A másik oldalon szintén egy szoba, illetve egy fürdő található napjainkban. Az egyes szobák berendezése is kicserélődött, az egykori faragott bútorokat felváltották a gyári termékek, központi helyet pedig a televízió kapott. Az épület fokozatos megváltozása, átalakulása egybeesik a generációk cserélődésével.<sup>2</sup> A családfő szüleinek elhunytja után csakhamar megszüntették a fölöslegessé vált, az udvarról a szobájukba nyíló ajtó használatát.

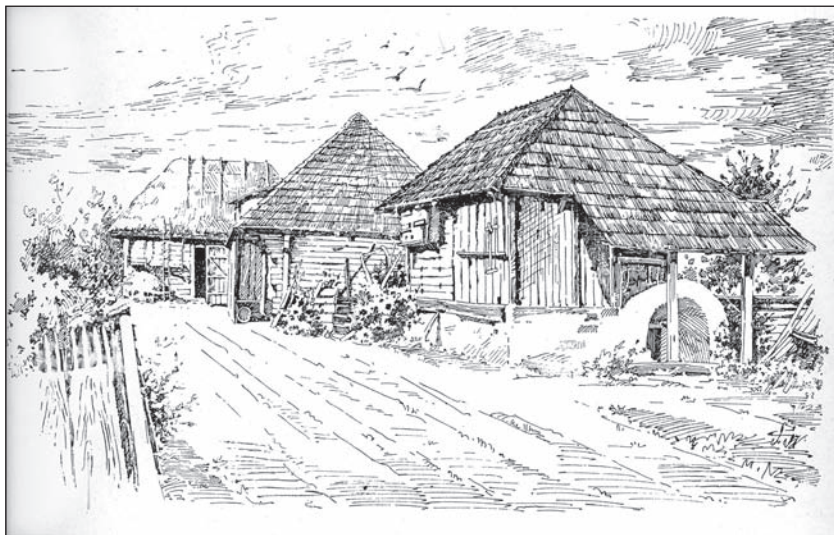
11. rajz. Vajna K. háza – gazdasági udvar (Kertész– Sváb 1908: 9)

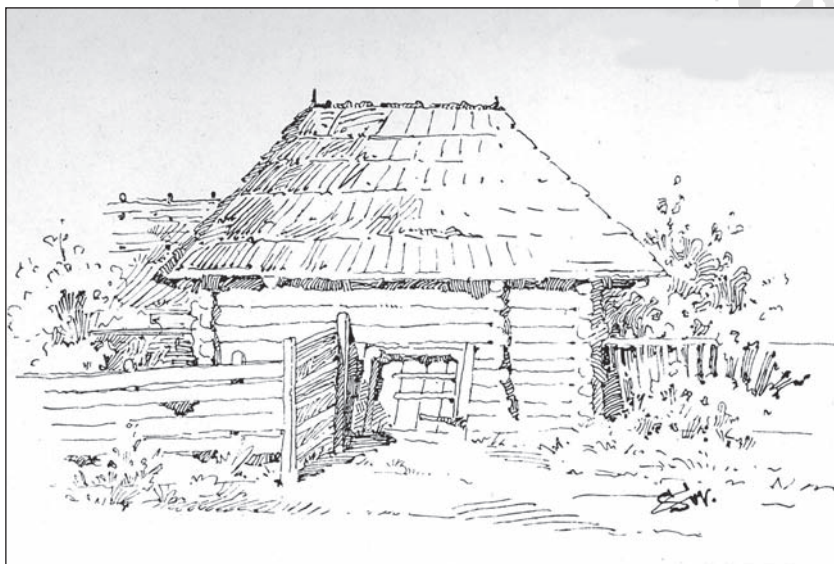
12. rajz. Vajna K. háza – disznóól (Kertész– Sváb 1908: 9)
