Hlavathy Izabella

Orbaiszéki kúriák sorsa az ezredfordulón

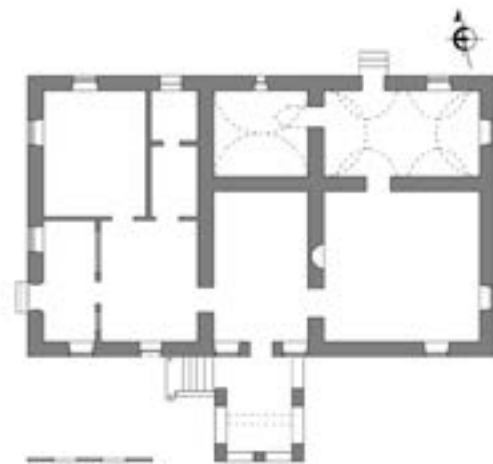
1. A cófalvi Veress-kúria alaprajza

Cófalván a Veress-kúria alaprajzi elrendezése, meredek sátozteteje és árkaos tornáca 18. századi eredetre utal. Az udvarház északi oldalával fordul az utca felé, déli oldalán az omladozó oromfalú tornác előtt húzódó kerítés mutatja, hogy két tulajdonos osztozik a bennvalón. A telken áll még egy gazdasági épület, a kút és az előkertben elvadult díszcserjék jelzik, hogy az épület egykor jobb időköt látott.

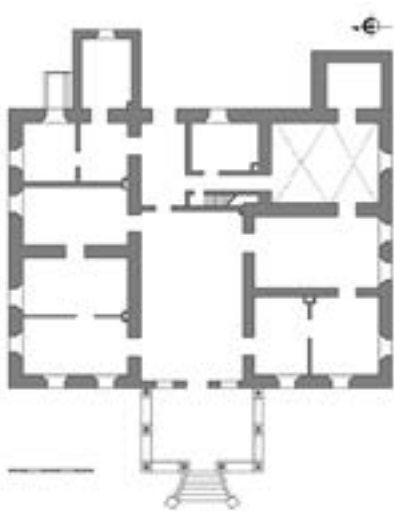
2. A zágoni Mikes-Szentkereszty-kúria alaprajza

A pusztulást gyakran a tisztázatlan jogi helyzet magyarázza, de nem kevés a szakszerűtlen, igénytelen beavatkozás, akár a szegénység, akár a pénzes kivagyiság motiválja. Elvértve ugyan, de akad pozitív példa is. Önkormányzati kezdeményezésből állították helyre a '90-es évek derekán a Zágoni Mikes-Szentkereszty-kúriát és gabonását. A Mikes Kelemen szülőházaként számon tartott épületben ma múzeum és községi könyvtár működik, a gabonást vendégházzá alakították. A kúria mai formáját az 1903-as átépítés nyomán nyerte, de magas, dupla teteje a 17–18. századi jelleget idézi. A telken a kúria és gabonás mellett egykor még egy csűr is állott, hátul terjedelmes kert volt, melyet azóta beépítettek.

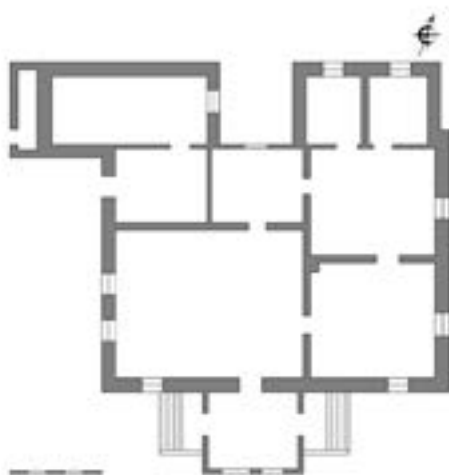
3. Az orbaiteleki Horváth-cúria alaprajza

Az orbaitelki Horváth-kúria is a 18. századi jellegzetes formát mutatja. A boltíves tornác barokkos ízü oromzata és a telek bejáratát jelző falazott kapulábak

barokkos díszítése egy időben készülhetett. Az épületet a 19–20. század fordulóján kisebb szárnyakkal megtoldták, homlokzatát átalakították. Az udvarház telkét jelentősen megcsonkították, nagy részét beépítették. Sajnos a visszaszolgáltatott épület lakatlan, terménytárolásra használják és senki nem tatarozza.
